## CAPÍTULO 4

# Problemas Ambientales Relacionados con la Calidad del Agua del Embalse Calima del Municipio de Darién, Valle del Cauca y Estrategias de Mitigación

*Environmental Problems Related to the Water Quality of the Calima Reservoir in the Municipality of Darien Valle del Cauca and Mitigation Strategies*

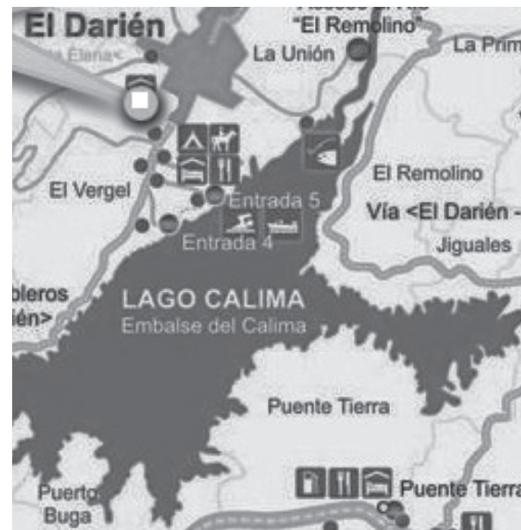
**Figura 2.**

Ubicación entrada 4 y 5 en el Lago Calima.

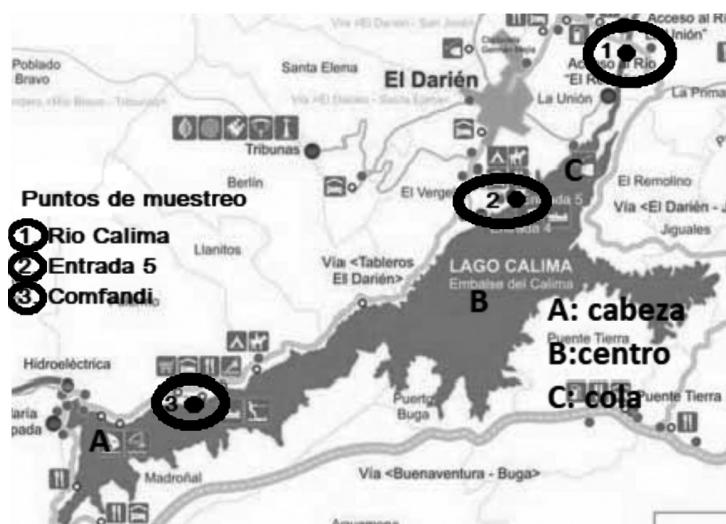
Figura 4.

Esquema de los puntos de muestreo correspondientes a cabeza, centro y cola.

Corporación Autónoma Regional del Valle del Cauca. Históricamente, sus estudios comprendieron el periodo 1996 – 2019. En cuyo caso se realizaron muestreos en puntos específicos del embalse, destacándose la cola (desembocadura río Calima), el centro y la cabeza (Muro de contención) a nivel superficial y a diferentes profundidades. Cada plantilla de muestreo tiene un responsable “funcionario de la CVC” y unas coordenadas geográficas del punto exacto donde fue obtenida, además de la hora y fecha efectuada. Las concentraciones fueron analizadas en el laboratorio de la Corporación Autónoma Regional del Valle. Los resultados numéricos fueron compartidos por parte de un representante de la autoridad ambiental para el desarrollo de este proyecto de investigación. Dichos resultados no tenían interpretación. De tal manera, que fue necesario analizarlos para obtener las conclusiones correspondientes. Se aplicaron los criterios establecidos históricamente por Brown et al. (1970), Corredor (2016) y el Decreto 1577 (2007) entre otros. Igualmente, se tuvieron en cuenta algunos estudios realizados a una escala menor (Osorio, 2015).

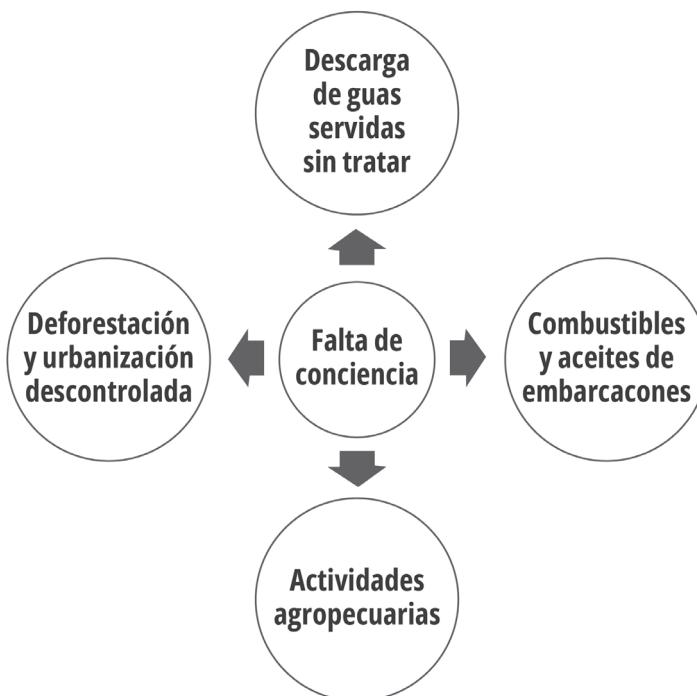
**Figura 5.**

Resumen con un esquema “Radial Divergente” de tensores territoriales que afectan la calidad del agua del lago Calima.

La falta de conciencia y pertenencia se considera el factor predisponente para desarrollo de los demás tensores territoriales.

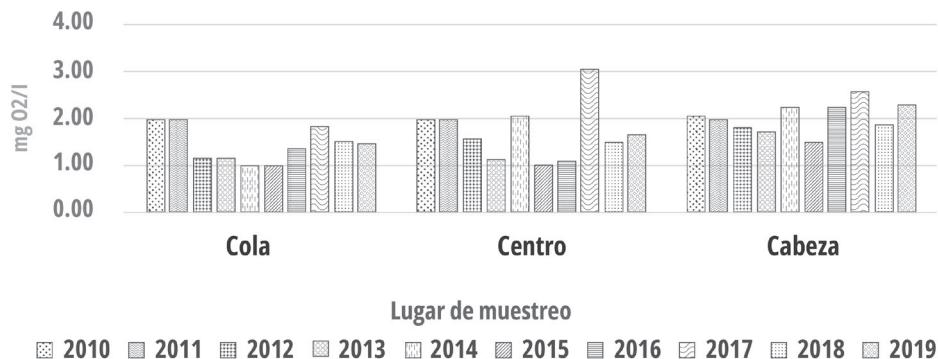
**Figura 12.**

Resultado comparativo de la Demanda Bioquímica de Oxígeno tomados en la Cola, Centro y Cabeza del embalse.

En el caso de los resultados obtenidos en los 10 años de estudio, se resalta su permanencia dentro de unos valores adecuados. Sierra (2011) sugiere un valor máximo de 5 mg/l. La tendencia en el tiempo se encuentra en un orden de 2 mg/l. El caso atípico más alto registra lo 3 mg/l. En conclusión, los valores hallados son adecuados.

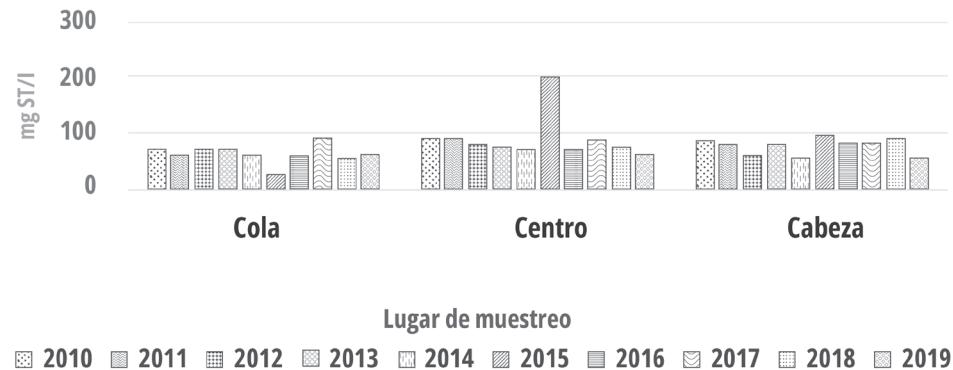
**Figura 13.**

Resultado comparativo de **Sólidos Totales** tomados en la Cola, Centro y Cabeza del embalse.

En el caso de los resultados obtenidos en los 10 años de estudio, se resalta su permanencia por debajo de los niveles sugeridos por Sierra (2011). Hay un caso atípico en el centro del lago. Probablemente, sea consecuencia de un mal muestreo o análisis. De tal manera que no representa preocupación.

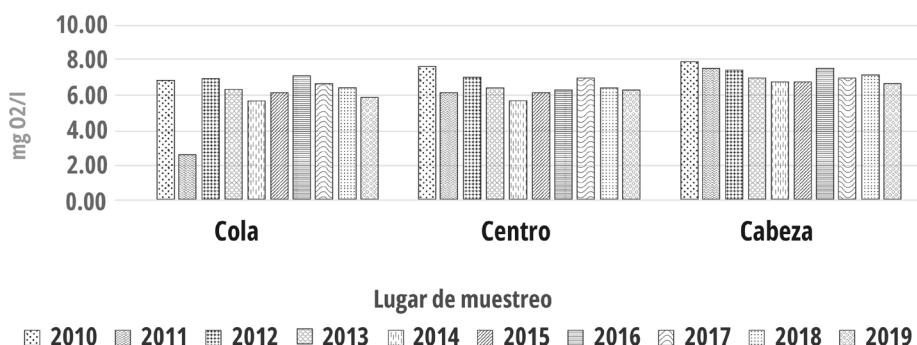
**Figura 14.**

Resultado comparativo de Oxígeno Disuelto tomado en la Cola, Centro y Cabeza del embalse.

En el caso de los resultados históricos obtenidos, los valores se encuentran entre los 6 y 7,5 mg /l. Esto representa un valor adecuado propio de un lago de características léticas. Sierra (2011) sugiere un valor  $>4,0$  mg/l.

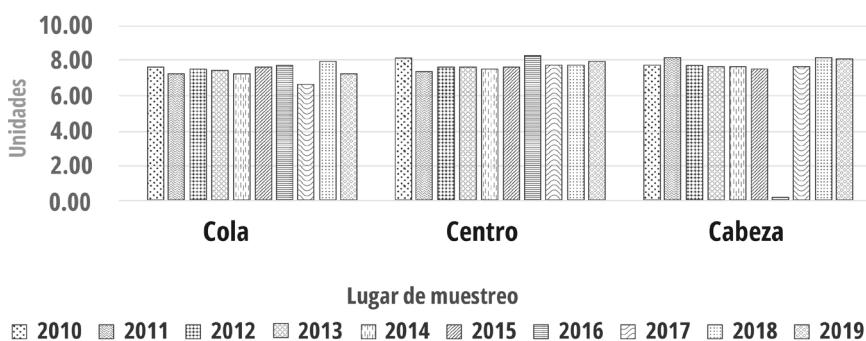
**Figura 15.**

Resultado comparativo del pH tomado en la Cola, Centro y Cabeza del embalse.

La tendencia histórica de los resultados del lago indica un rango entre las 7 y 8 unidades. Esto significa que el agua del lago tiene unas características alcalinas.

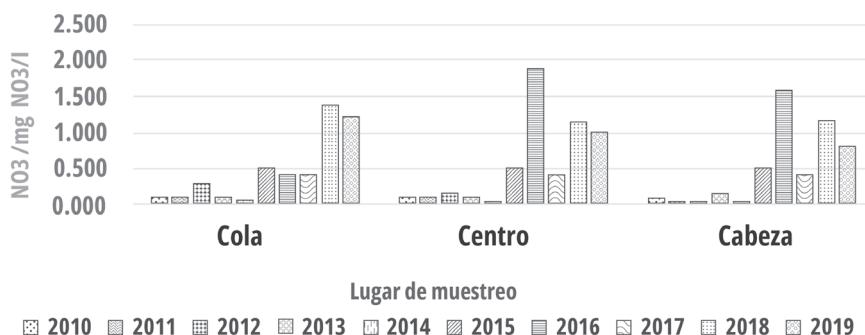
**Figura 16.**

Resultado comparativo de Nitratos tomado en la Cola, Centro y Cabeza del embalse.

Con respecto a los resultados obtenidos en los análisis de 10 años, se observa un aumento gradual en los 3 puntos monitoreados. El Decreto 1575 de 2007 sugiere un límite de 10 mg /l. Los resultados hallados están por debajo de ese valor. De todas formas, debe considerarse la aplicación de estrategias para que los valores no continúen aumentando con el tiempo (Heim, 2007).

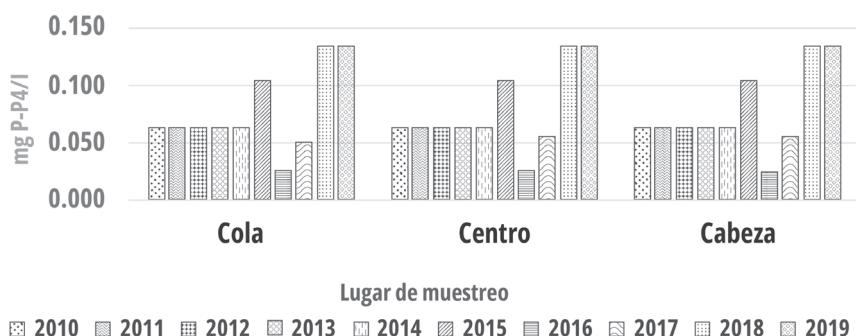
**Figura 17.**

Resultado comparativo de Fosfatos tomado en la Cola, Centro y Cabeza del embalse.

Con respecto a los resultados obtenidos por parte de la autoridad ambiental, se observa un aumento gradual. El decreto 1575 de 2007 sugiere un límite de 0,5 mg/l. En el caso puntual de los resultados se observan valores por debajo del límite sugerido. Por consiguiente y debido al aumento, se hace necesario generar estrategias que minimicen la concentración en el agua.

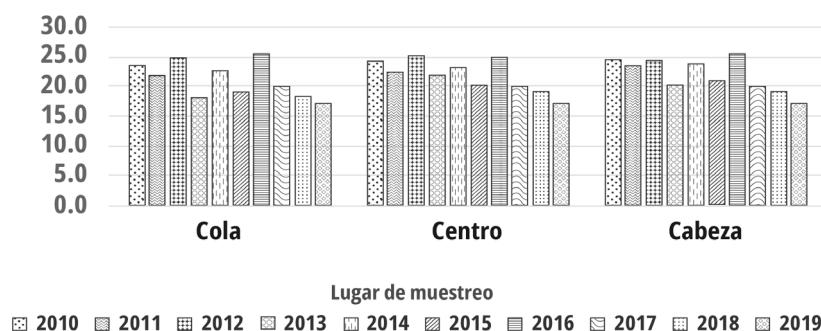
**Figura 18.**

Resultado comparativo de Temperatura tomado en la Cola, Centro y Cabeza del embalse.

Los registros históricos en el lago muestran variaciones entre los 22 °C y 25 °C. Una variación de temperatura idónea para las condiciones propias de altitud en el lago Calima.

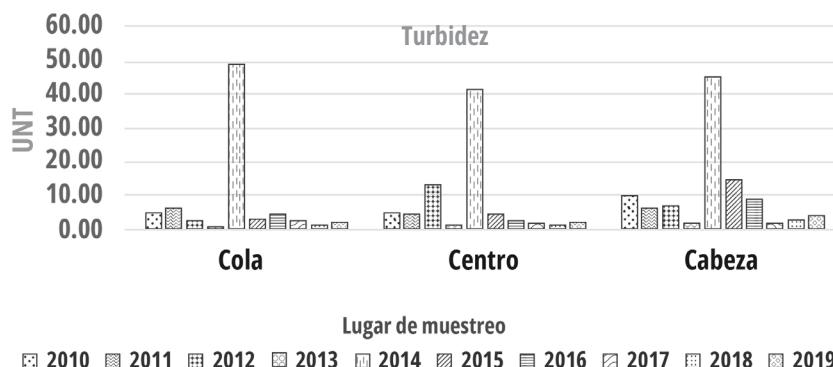
**Figura 19.**

Resultado comparativo de Turbidez tomado en la Cola, Centro y Cabeza del embalse.

Los niveles históricos se mantuvieron por debajo de los <10 UNT. Se observan tres resultados atípicos en los lugares de muestreo, probablemente por una mala técnica. De tal manera, que en términos generales los resultados están acordes a las características del lugar.

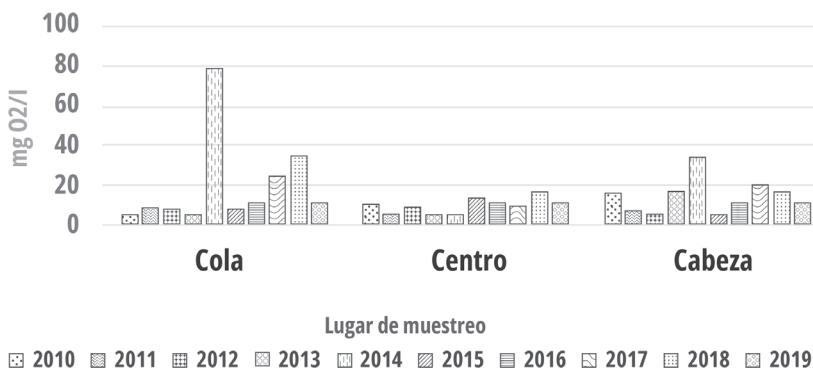
**Figura 20.**

Resultado comparativo de Demanda Química de Oxígeno tomado en la Cola, Centro y Cabeza del embalse.

Los resultados históricos se encuentran por debajo de los 35 mg/l. Hay un resultado atípico en la Cola del embalse que podría ser el resultado de un mal muestreo.

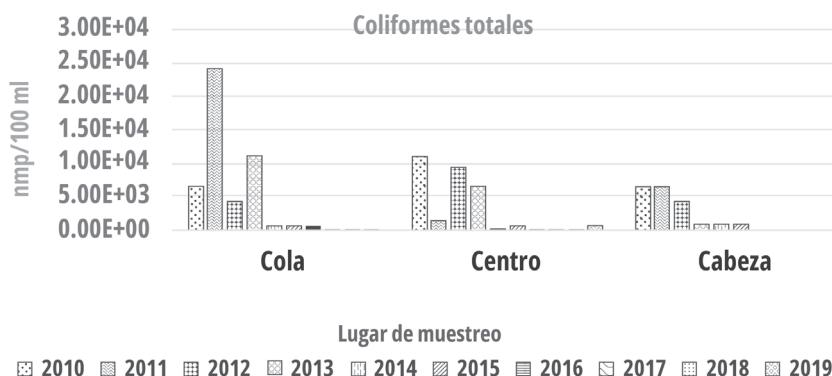
**Figura 21.**

Resultado comparativo de Coliformes totales tomado en la Cola, Centro y Cabeza del embalse.

Al evaluar los resultados históricos obtenidos se aprecia el descenso de los valores, casi hasta desaparecer, representando una condición muy positiva para el agua del lago (Coutinho, 2009).
